**Geotechnischer Kurzbericht;  
Untersuchung der im Tagebau „Seelach“,  
Landkreis Nürnberger Land durch die  
Firma Sandwerke Altdorf oHG gewonnenen  
Quarzsande hinsichtlich eventueller  
Gehalte an per- und polyfluorierte Chemikalien PFC**

**Projekt:** PFC-Untersuchung Sandtagebau Seelach,  
Fa. Sandwerke Altdorf oHG  
heka-Projekt-Nr: 0819-002 Sandtagebau Seelach

**Ort:** Sandtagebau Seelach  
Landkreis Nürnberger Land

Pegnitz, 22.08.2019

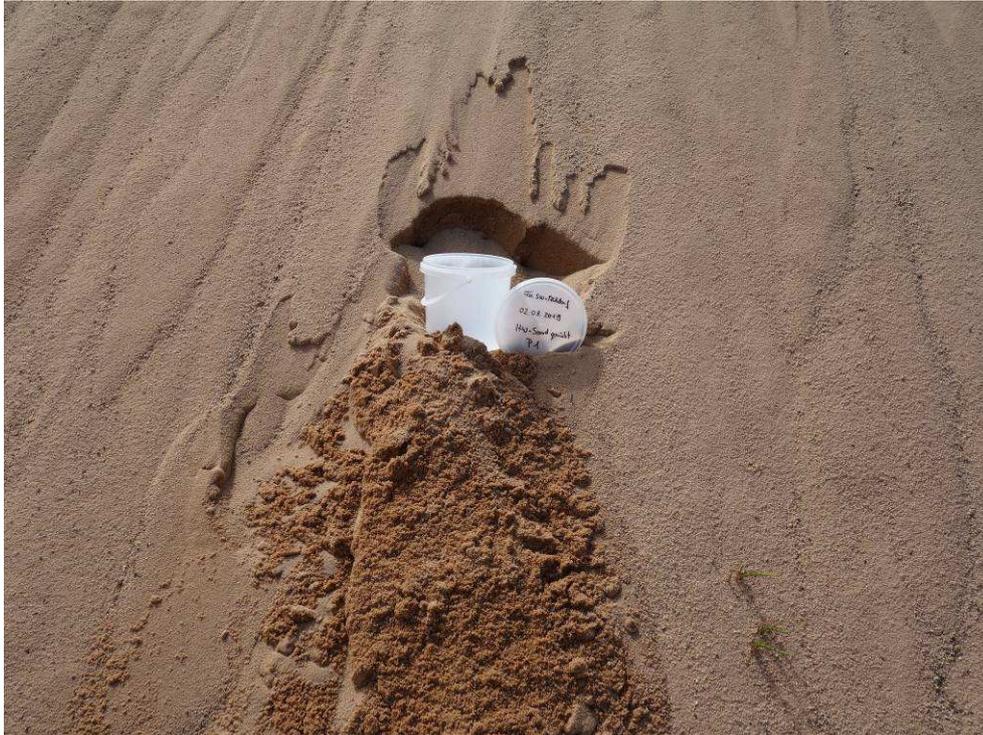
Abb.1: Probenahmestelle, TB Seelach, 02.08.2019
