Die Autobahn GmbH des Bundes Straße / Abschnitt / Station: A 73 von 500 / 4,990 bis 540 / 6,606
Bundesautobahn A 73 Bamberg - Nürnberg Grunderneuerung der Fahrbahn und der Entwässerung nördlich AS Hirschaid – nördlich AS Forchheim-Nord von Bau-km 109+575 bis Bau-km 121+603
PROJIS-Nr.:

FESTSTELLUNGSENTWURF

- spezielle artenschutzrechtliche Prüfung -

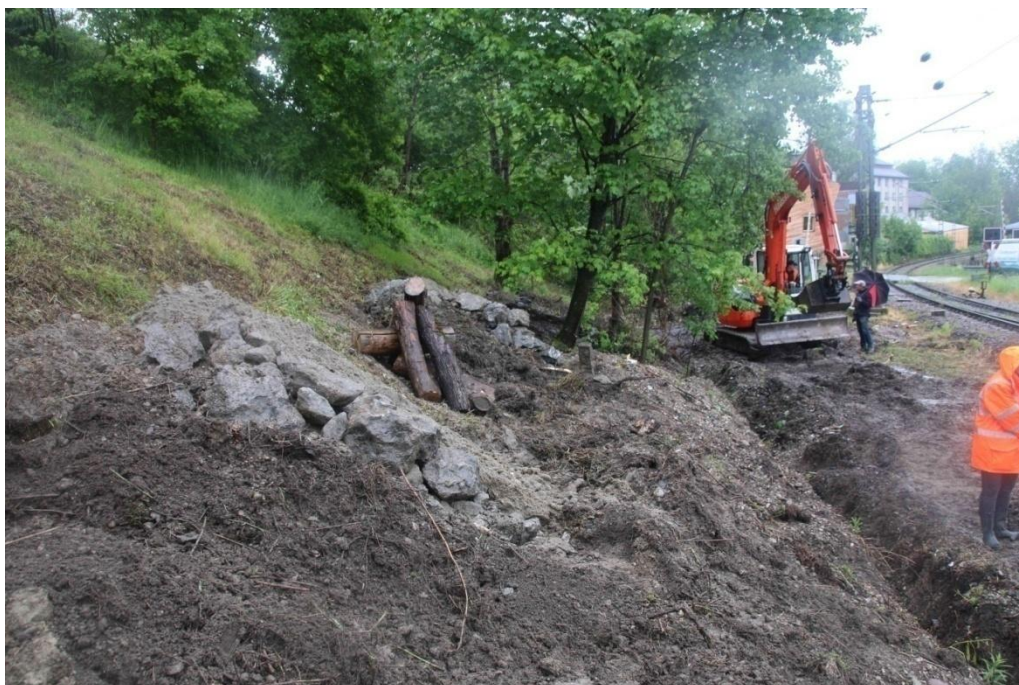
Abb. 1: Bau von Zauneidechsenhabitaten an Bahnböschungen (Projektbeispiel aus Südbayern)

Pro Hektar CEF-Maßnahmenfläche sollen ca. zehn Zauneidechsenhabitate angelegt werden. Entlang der bestehen bleibenden Böschungen bei Betr.-km 109+840 bis 110+480 und Betr.-km 110+700 bis 110+870 auf der Ostseite der Autobahn sowie Betr.-km 109+840 bis 110+380 und Betr.-km 121+600 bis 121+730 auf der Westseite sollen zur Erhöhung der Habitatkapazität des bestehenden Zauneidechsenhabitats für die zusätzlich hierhin umzusiedelnden Tiere ebenfalls Zauneidechsenhabitate eingebracht werden. Aufgrund der Steillage und der geringen Zugänglichkeit (z.B. eingezäunter Solarpark) ist dies allerdings schwierig. Möglicherweise können die Baustoffe mit einem Kran vom Seitenstreifen der Autobahn her eingebracht und in Handarbeit modelliert werden. Um ein Abrutschen der Elemente zu verhindern, kann das Anlegen von Hangmulden mit einem Bagger von der Autobahn aus sinnvoll sein. Auch der Einbau von Querbalken unterhalb der Elemente ist möglich.

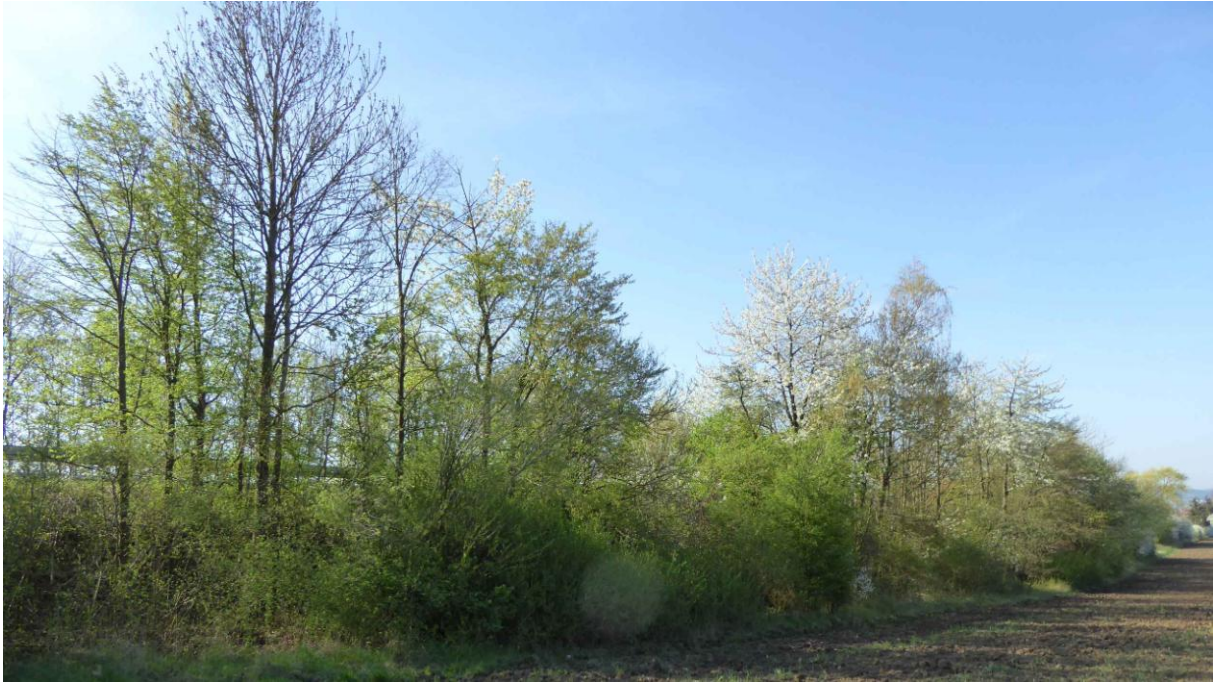
Abb. 1: Böschungsbereich einer Autobahnquerung als Lebensraum für Heckenvögel wie die regelmäßig im Untersuchungsgebiet vorkommende Dorngrasmücke

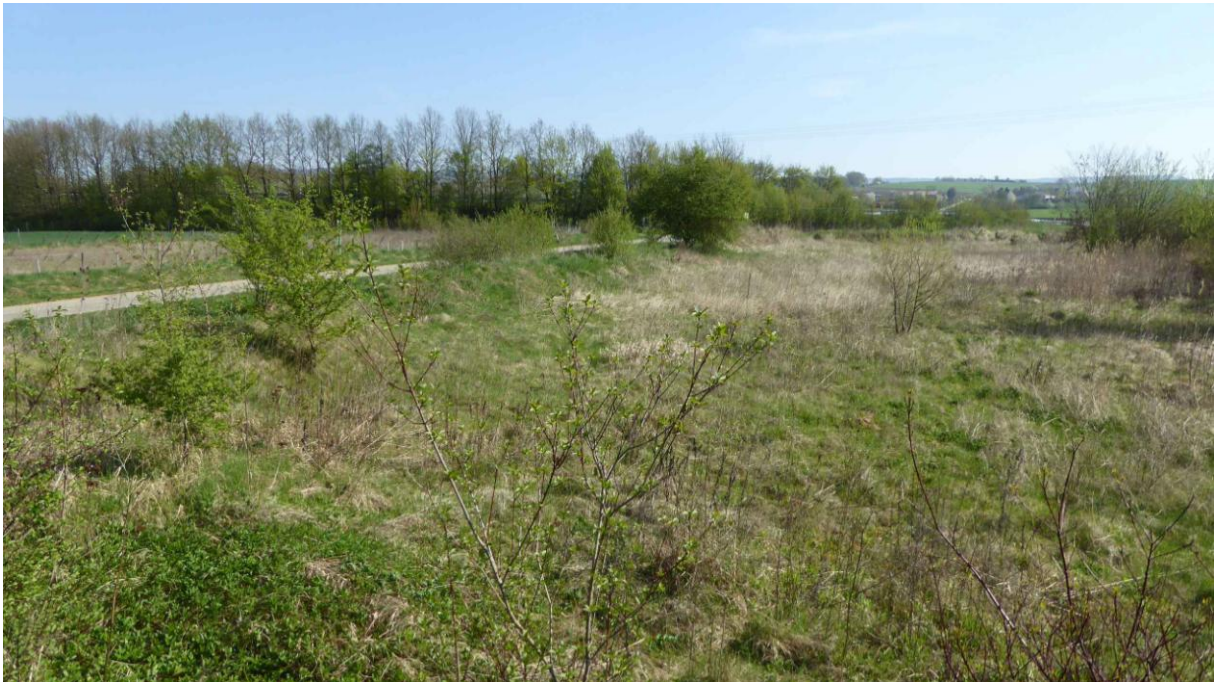
Abb. 3: Brachgefallene Fläche an der Abfahrt Buttenheim mit Vorkommen der Zauneidechse

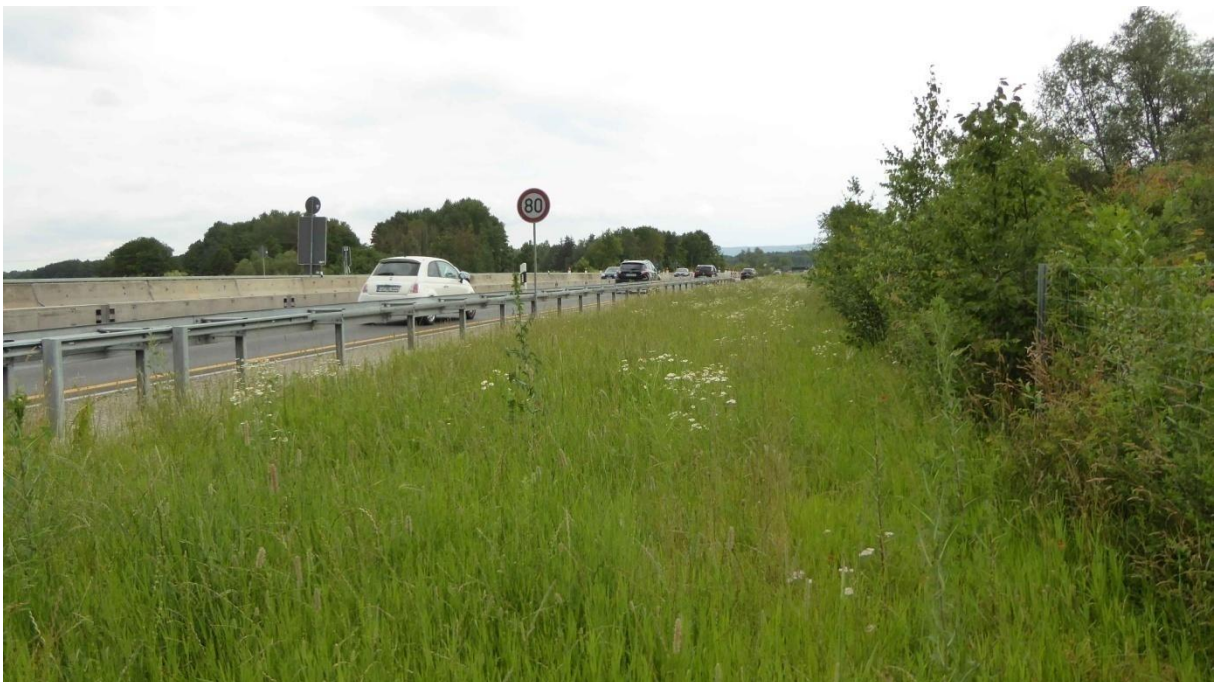
Abb. 4: Straßenbegleitgrün mit Vorkommen der Zauneidechse

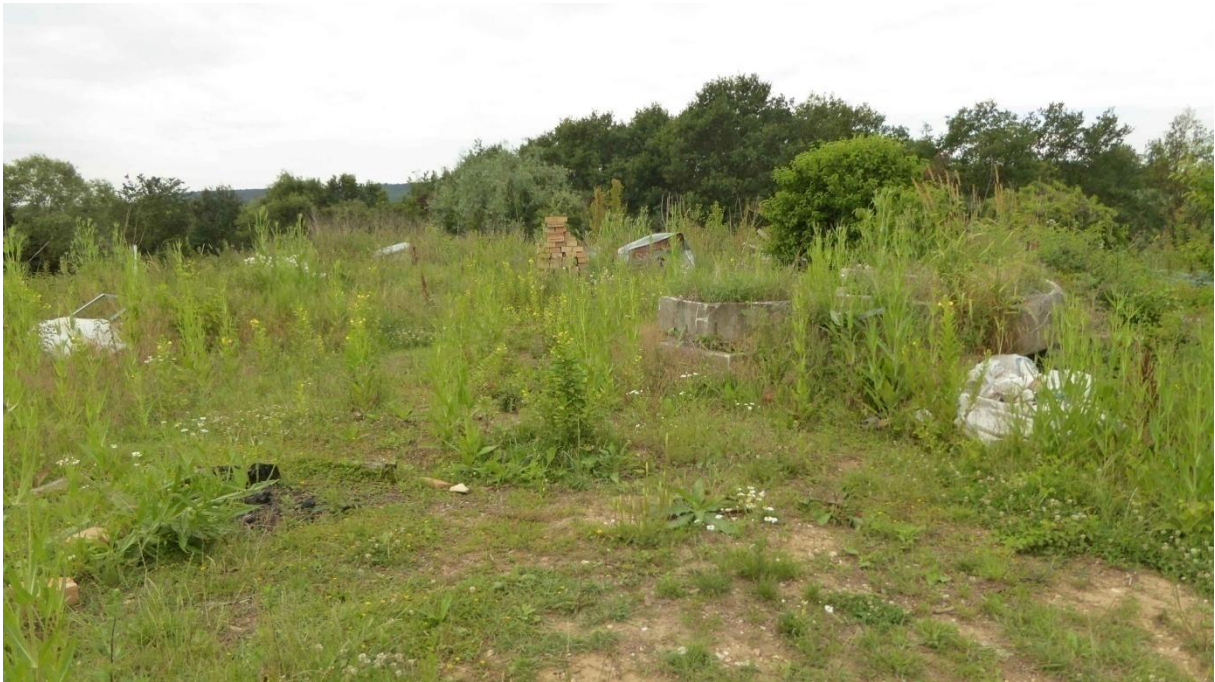
Abb. 5: Verbrachter Schrottplatz mit hohem Bestand der Zauneidechse

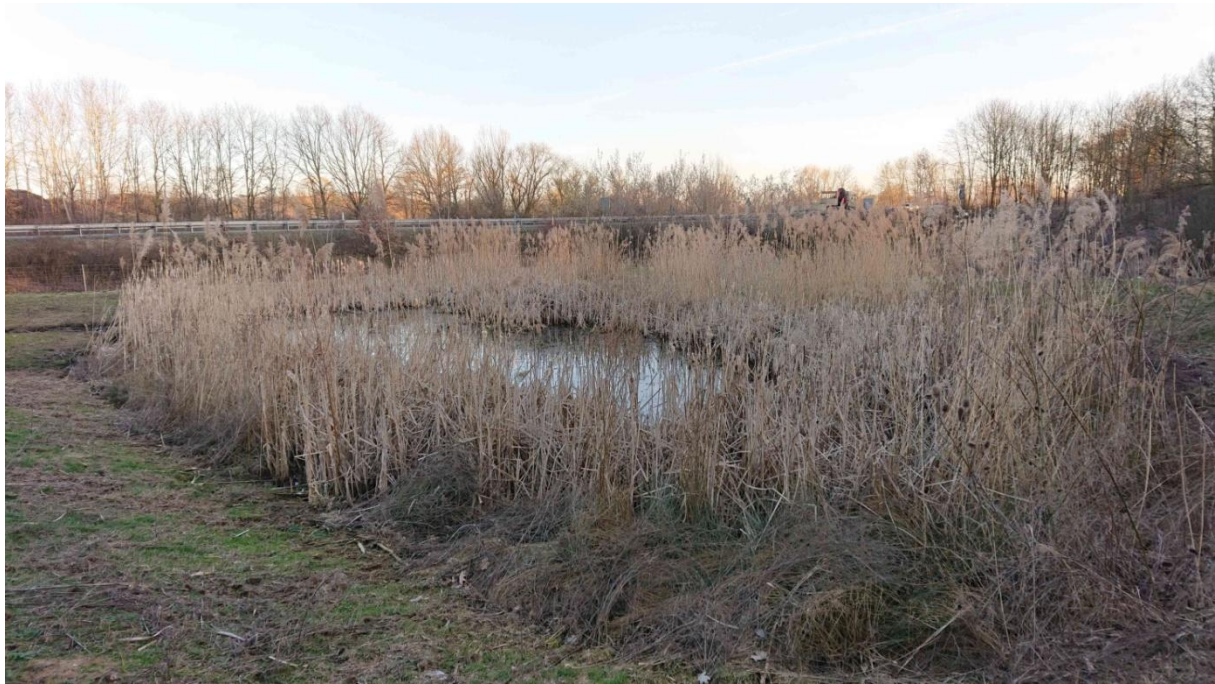
Abb. 9: Amphibiengewässer 1: Beckenanlage

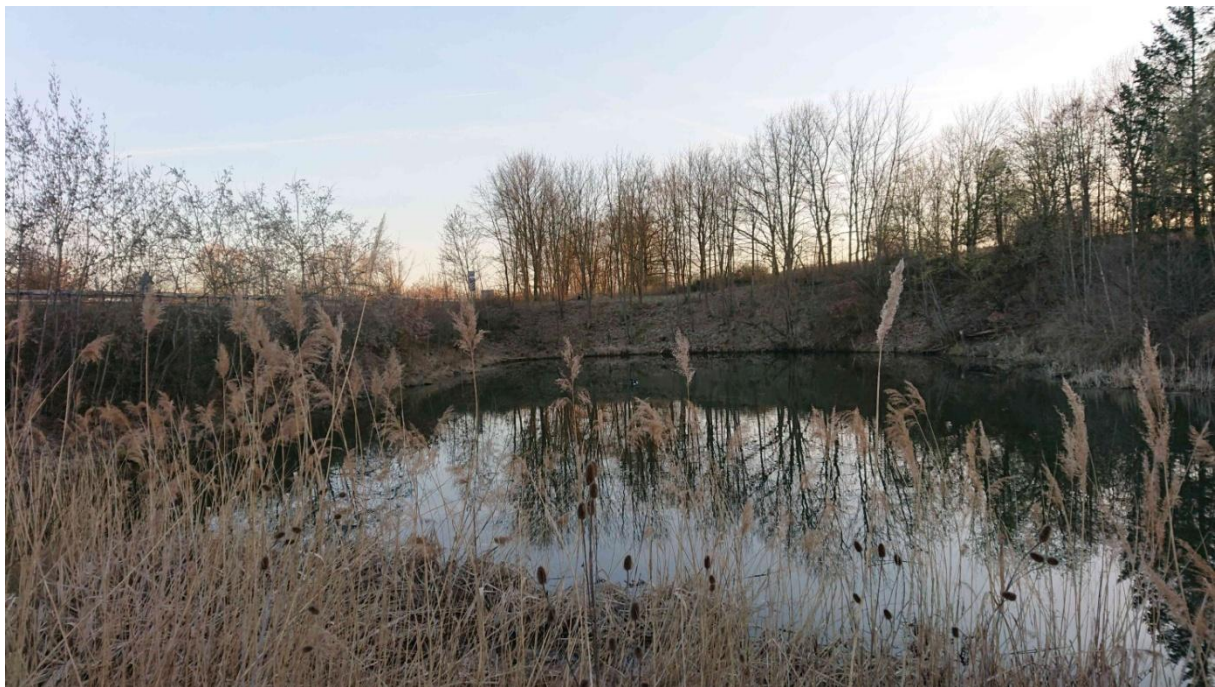
Abb. 10: Amphibiengewässer 2: Ehemaliges Abbaugewässer

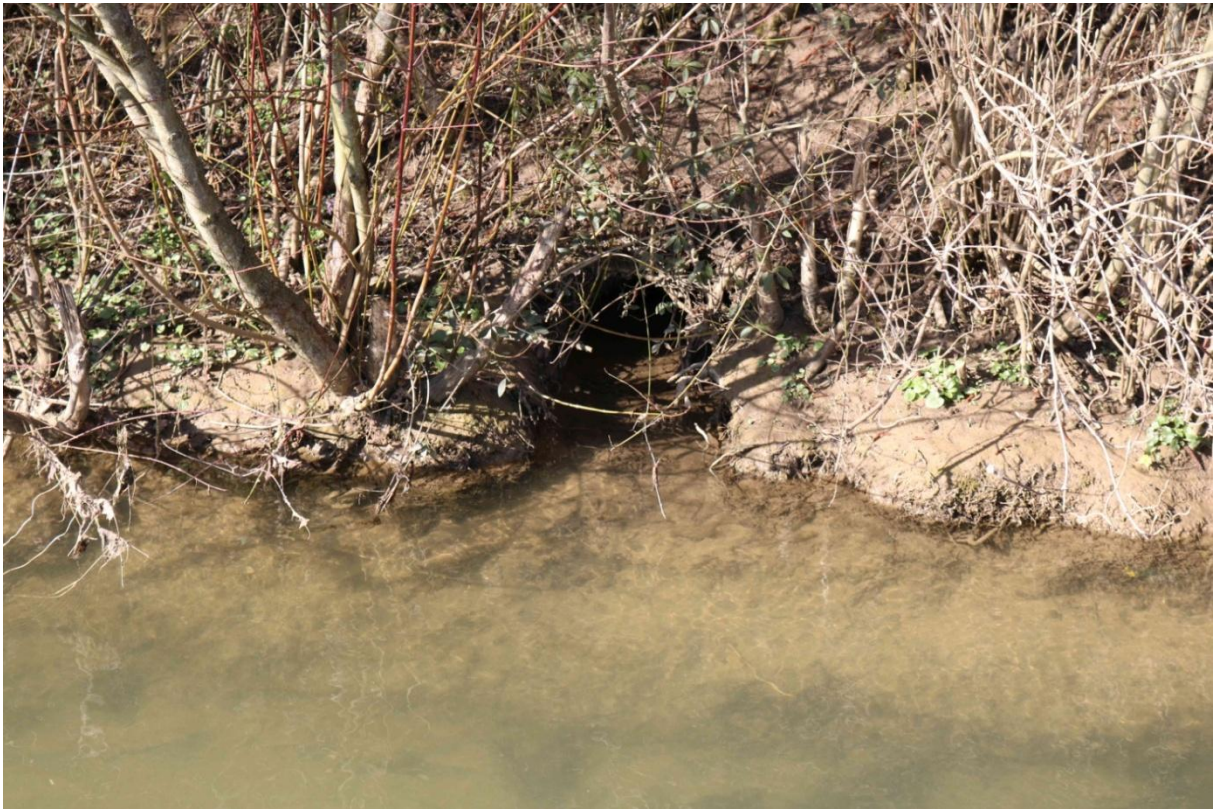
Abb. 11: Biberbau entlang des Eggerbachs

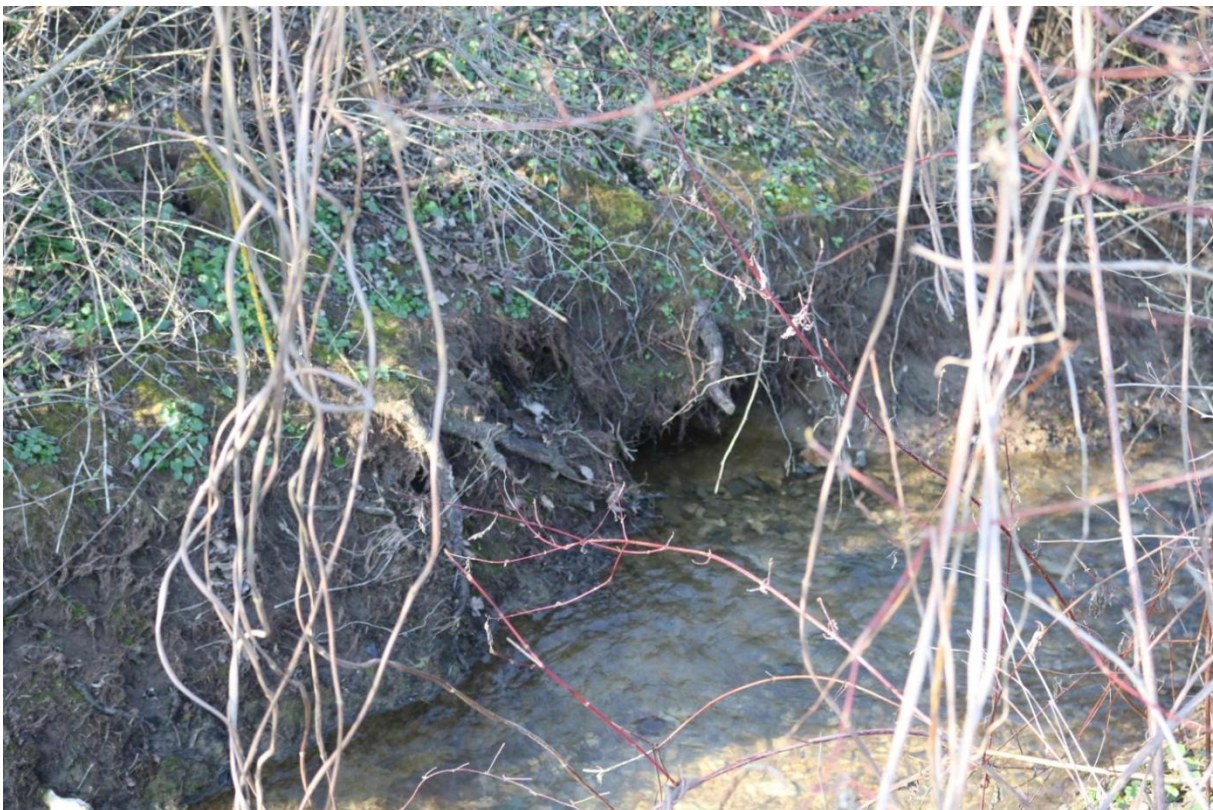
Abb. 14: Biberbau entlang des Sittenbachs

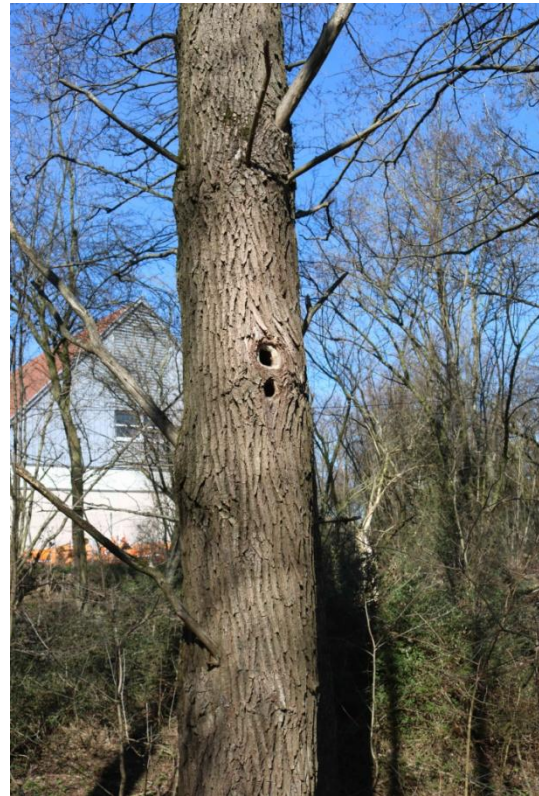
Abb. 16: Zwei Spechtlöcher in Baumnr. 5

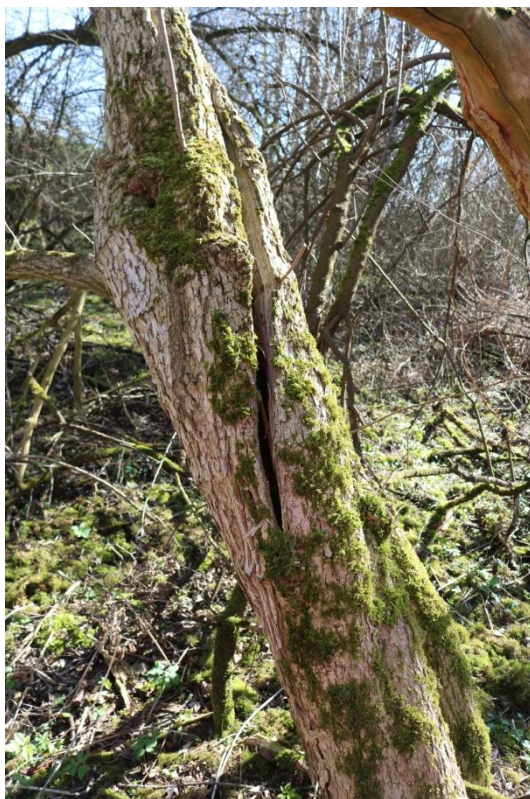
Abb. 17: Tiefer Spalt in Baumnr. 6

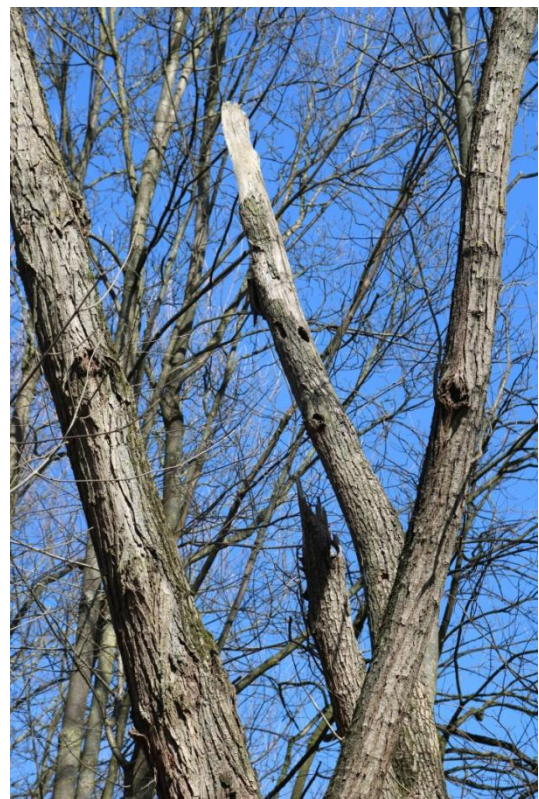
Abb. 18: Mehrere Spechtlöcher in Baumnr. 7
