FESTSTELLUNGSENTWURF

Die Autobahn GmbH des Bundes	Unterlage / Blatt-Nr.: 19.1.2 / 2
Bestands- und Konfliktplan mit faunistischer Bestandsaufnahme	Bau-km 110+600 bis 111+800
PROJIS-Nr.:	Maßstab: 1 : 1.000

A73, Grunderneuerung der Fahrbahn und der Entwässerung nördlich AS Hirschaid - nördlich AS Forchheim-Nord
 von Bau-km 109+575 bis Bau-km 121+603

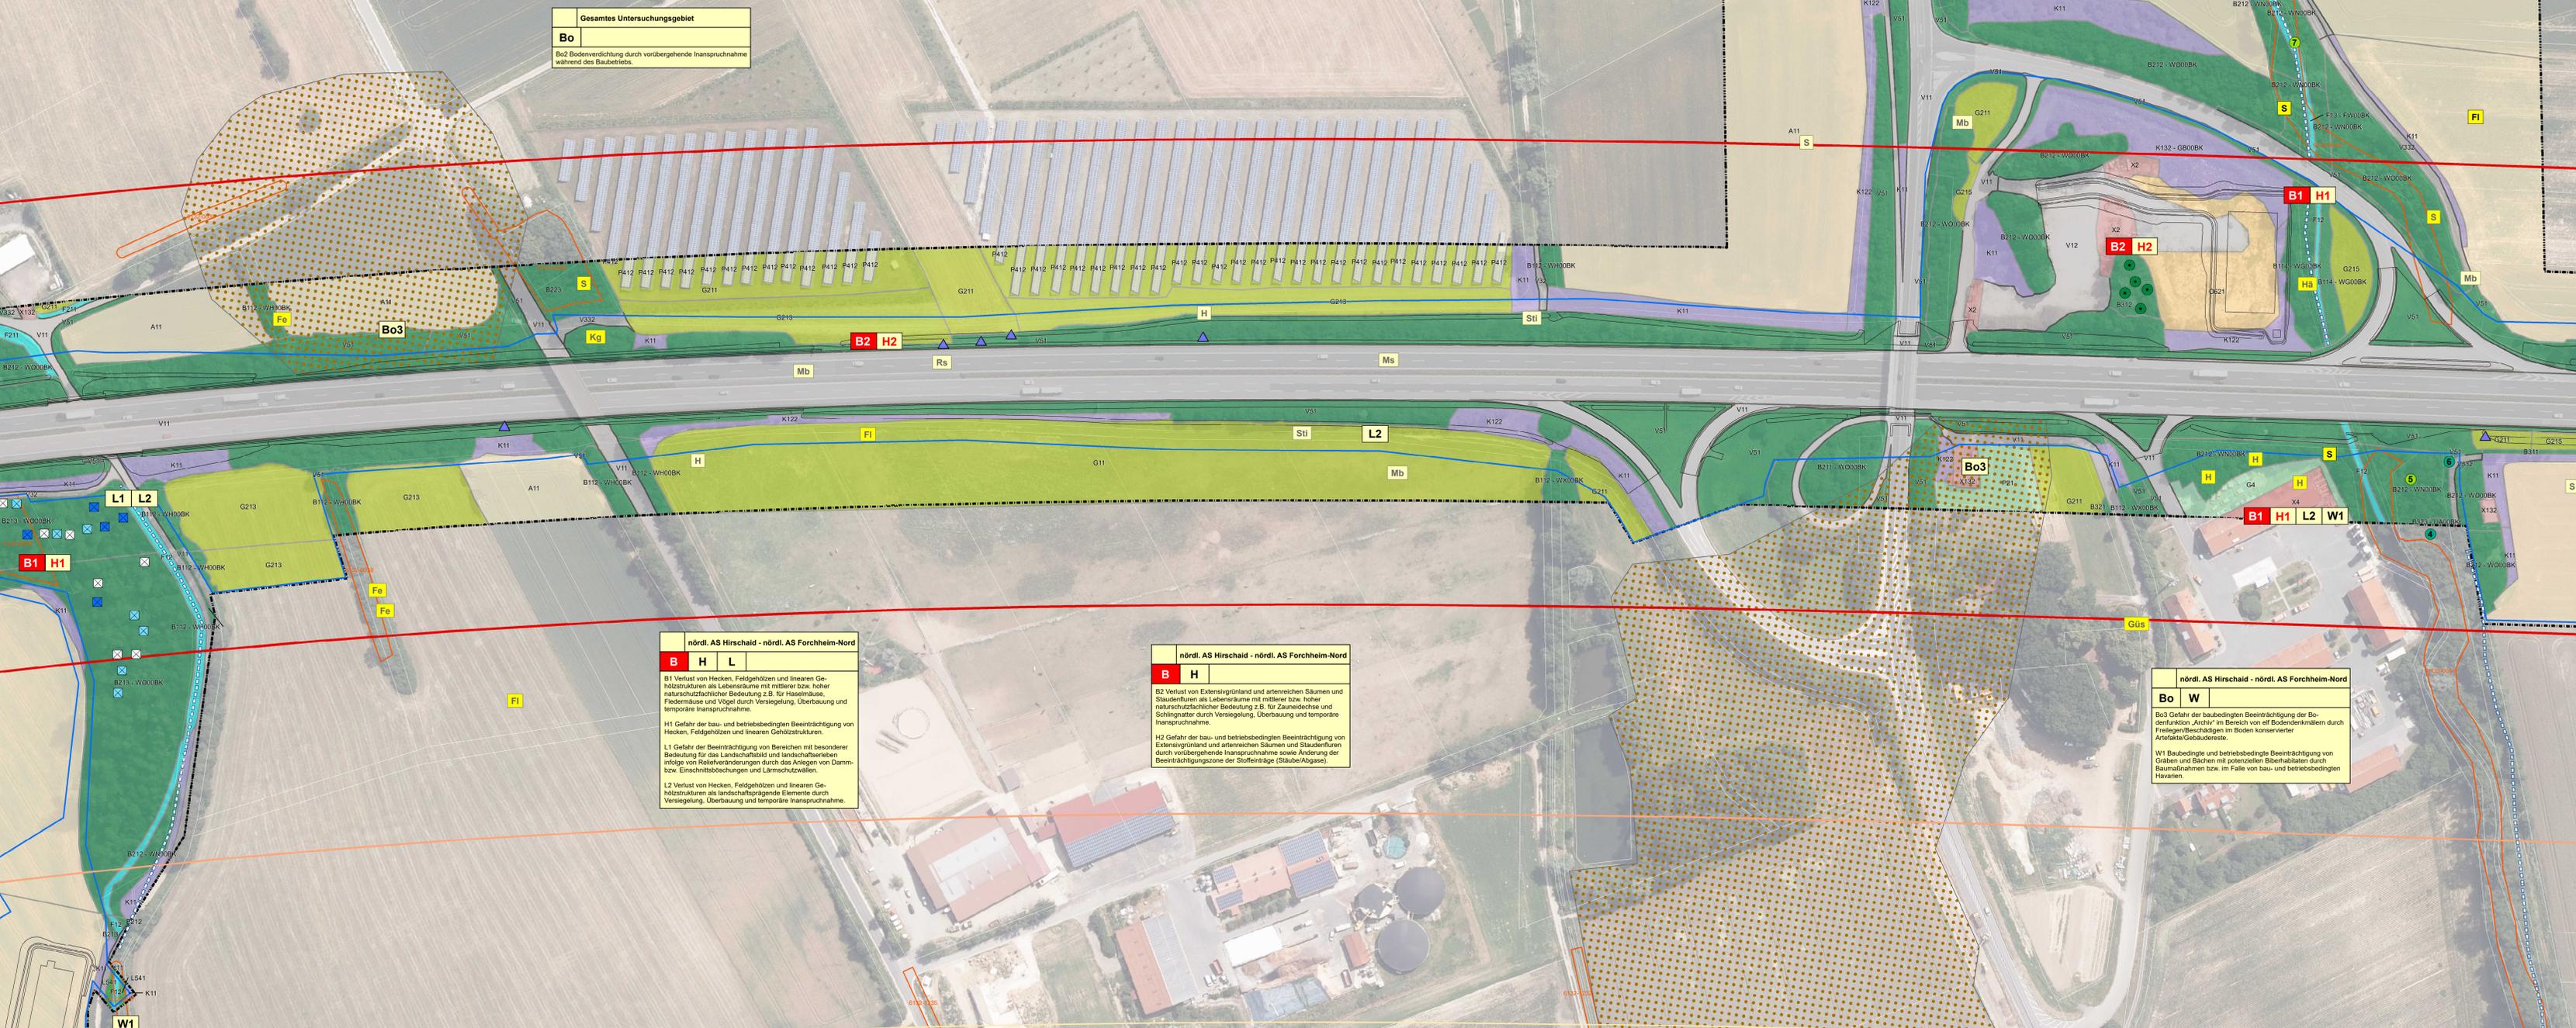
Gesamtes Untersuchungsgebiet
Bo
 Bo2 Bodenverdichtung durch vorübergehende Inanspruchnahme während des Baubetriebs.

nördl. AS Hirschaid - nördl. AS Forchheim-Nord
B H L
 B1 Verlust von Hecken, Feldgehölzen und linearen Gehölzstrukturen als Lebensräume mit mittlerer bzw. hoher naturschutzfachlicher Bedeutung z.B. für Haselauslässe, Fledermause und Vögel durch Versiegelung, Überbauung und temporäre Inanspruchnahme.
 H1 Gefahr der bau- und betriebsbedingten Beeinträchtigung von Hecken, Feldgehölzen und linearen Gehölzstrukturen.
 L1 Gefahr der Beeinträchtigung von Bereichen mit besonderer Bedeutung für das Landschaftsbild und landschaftserlebnis wichtige von Reliefveränderungen durch das Anlegen von Dämm- bzw. Einschnittsbohrungen und Lärmschutzwällen.
 L2 Verlust von Hecken, Feldgehölzen und linearen Gehölzstrukturen als landschaftsprägende Elemente durch Versiegelung, Überbauung und temporäre Inanspruchnahme.

nördl. AS Hirschaid - nördl. AS Forchheim-Nord
B H
 B2 Verlust von Extensivgrünland und artreichen Säumen und Staudenfluren als Lebensräume mit mittlerer bzw. hoher naturschutzfachlicher Bedeutung z.B. für Zaunweidche und Schlingnatte durch Versiegelung, Überbauung und temporäre Inanspruchnahme.
 H2 Gefahr der bau- und betriebsbedingten Beeinträchtigung von Extensivgrünland und artreichen Säumen und Staudenfluren durch vorübergehende Inanspruchnahme sowie Änderung der Beeinträchtigungszone der Stofftrage (Stau-/Abgabe).

nördl. AS Hirschaid - nördl. AS Forchheim-Nord
Bo W
 Bo3 Gefahr der baubedingten Beeinträchtigung der Bodenfunktion „Archiv“ im Bereich von eif. Bodensensitiven durch Freilegen/Beschädigen im Boden konservierter Artefakte/Gebäudereste.
 W1 Baubedingte und betriebsbedingte Beeinträchtigung von Gräben und Bächen mit potenziellen Erosionsrisiken durch Baumaßnahmen bzw. im Falle von bau- und betriebsbedingten Havarien.
